ANÁLISIS ARQUEOLÓGICO DE EDIFICIOS HISTÓRICOS. LOS COSOS TAURINOS DE CAMPOFRÍO Y SANTA EULALIA

*Eduardo Romero Bomba
Timoteo Rivera Jiménez*

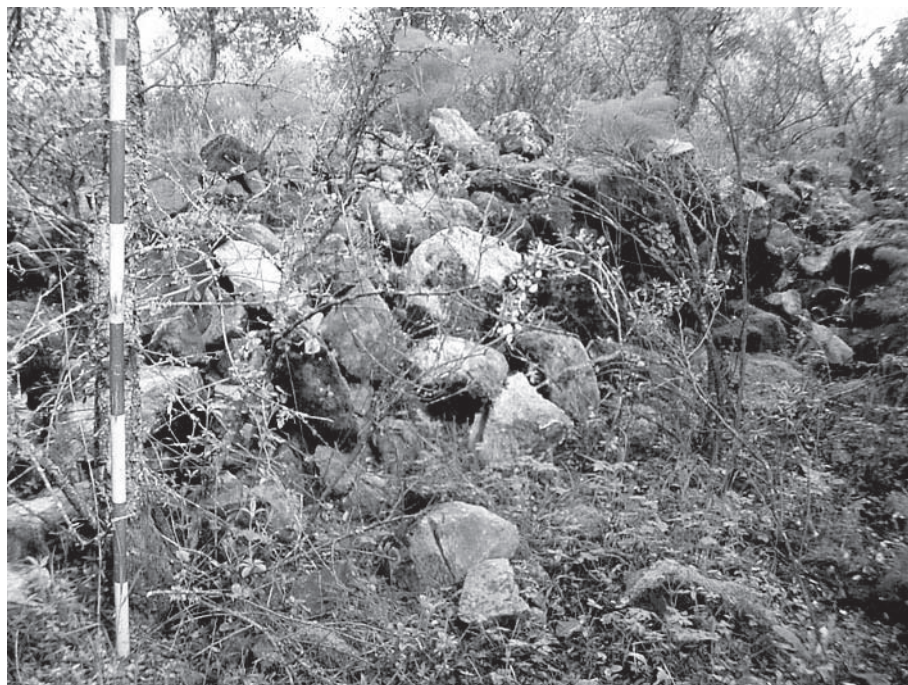
Figura 1: restos murarios del coso de San Cristóbal (Almonaster la Real)

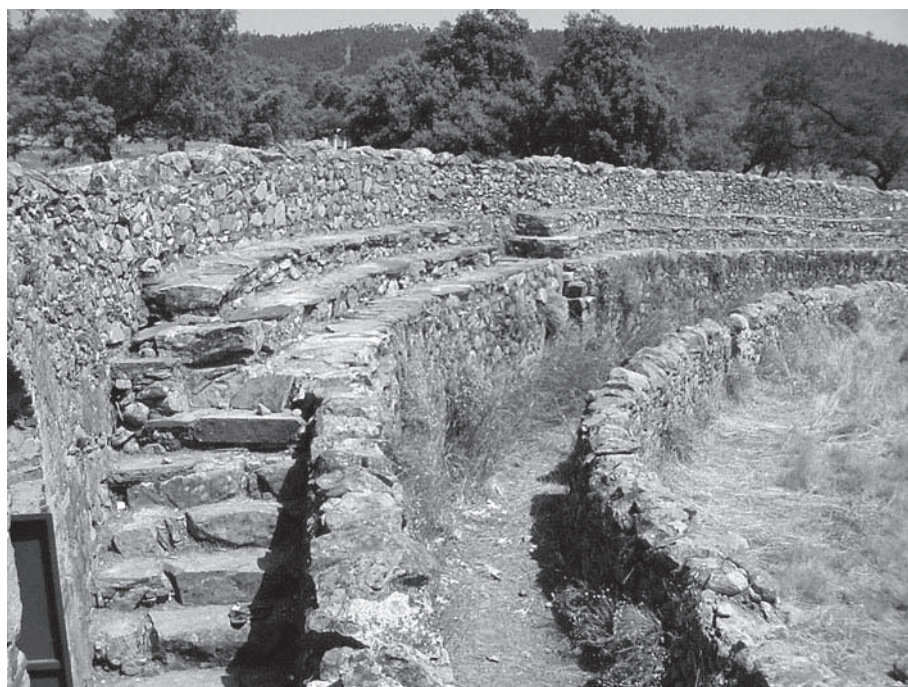
Figura 2: Plaza de toros de Santa Eulalia

La plaza de toros de Santa Eulalia es un ejemplo de arquitectura civil, con características de una arquitectura popular, vinculada a actividades religiosas pero con un carácter eminentemente lúdico. El edificio se compone del coso y de la zona de toriles, realizados en mampostería de granito. Ambas estructuras han sido objeto de diversas remodelaciones con el paso del tiempo y por el uso continuado del inmueble. Sus características constructivas son uniformes aunque hay individualizar elementos como los muros del coso, del graderio y de la barrera. Tipológicamente es muy próxima a la de Campofrío, aunque se observan diferencias en cuanto a sus características constructivas. El coso es un edificio exento, de planta circular, con una superficie total de 2.179,04 m², teniendo el ruedo una superficie de 1.538,85 m². El ruedo presenta un diámetro que oscila entre 43,47 m y 44,01 metros. La estructura fundamental del edificio está compuesta fundamentalmente por 3 muros concéntricos de planta circular:

- Muro exterior: realizado en mampostería enripiada de piedra granítica de 3 metros de altura media y 50 cts., de anchura que sirve de apoyo superior de la grada, encofra lateralmente un relleno de tierra y ripios, y configura la fachada. En este muro se abren dos puertas, la de acceso principal a los espectadores, que es un hueco de dintel recto y arco de descarga, de 0'92 m., de anchura, y la de acceso de las cuadrillas que es un hueco de 2,20 m de ancho que tuvo un arco formando el dintel, del que sólo se conservan los arranques del mismo. A este muro exterior se le adosa una edificación de planta trapezoidal en su lado sureste que alberga los toriles y salas de despiece.

- Muro intermedio, es también de mampostería enripiada de granito, de 50 cms de espesor y 1'40 metros de altura, concéntrico al anterior que sirve de apoyo inferior a la grada y encofra interiormente el relleno que existe bajo la grada. En él se abren los huecos de las escaleras de acceso a las gradas.

- Muro que delimita el ruedo y el callejón, sirviendo funcionalmente como barrera. Está realizado con mampostería enripiada de granito, de 40 cms., de anchura y 1'20 metros de altura, en el cual se abren 20 huecos estrechos que conforman los burladeros.

La grada se desarrolla entre el muro exterior y el muro intermedio, con 3 peldaños, en los que se emplea la pizarra tanto en la huella como en la tabica, además de guijarros en las juntas. Destaca la construcción de los muros sin apenas cimentación. En esta fábrica se han desarrollado patologías de derrumbes a causa del mortero empleado y del crecimiento de vegetación parasitaria. Patologías que ha conllevado la reparación continua de las fábricas como se puede apreciar en las continuas reparaciones que se han realizado. Sobresalen otros elementos como las portadas o sistemas constructivos como el empleado en las gradas, pizarra y guijarros de río en las juntas. A este edificio se le adosan otras construcciones destinadas a almacén, sala de despiece y toriles. Presentan planta trapezoidal, con estructuras murarias de mampuestos graníticos donde se han utilizado, en los años 70, ladrillos y forjados con viguetas y bovedillas de hormigón. En esta construcción hay que diferenciar la zona donde se actuó en los años 70, de los restos de los antiguos toriles.
