LA MURALLA DE AROCHE: INTERVENCIÓN ARQUEOLÓGICA Y RESTAURACIÓN

Nieves Medina Rosales
Arqueóloga Municipal, Excmo. Ayuntamiento de Aroche

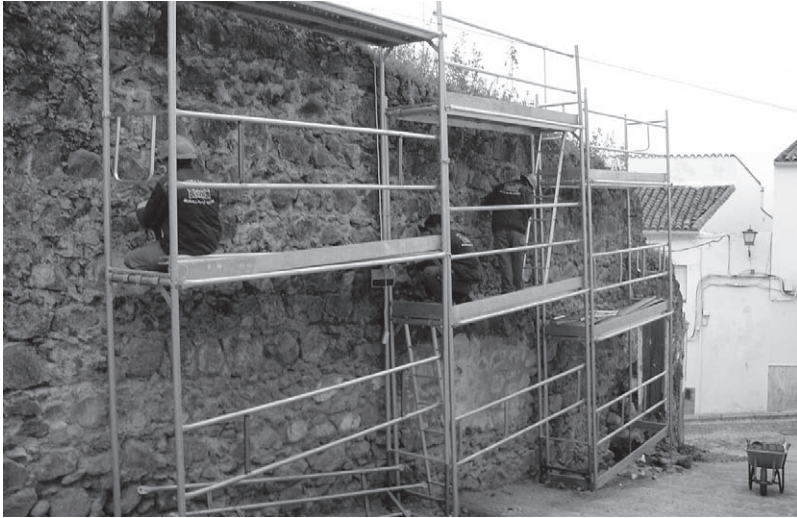
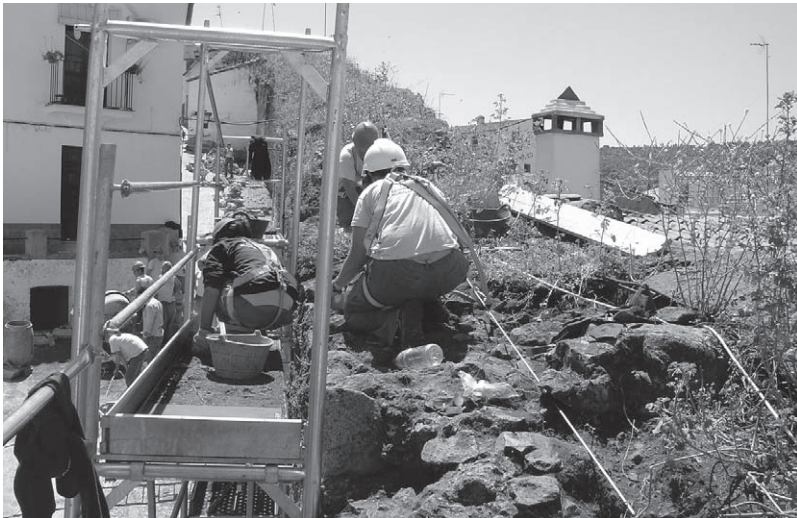
Dentro de la intervención arqueológica, una de las fases más interesantes fue la limpieza arqueológica y estudio paramental. Este estudio de paramentos permite la identificación de procesos de modificación de los lienzos de la muralla, identificación de añadidos, definición de fases, etc. El primer paso es extraer y eliminar toda la vegetación crecida entre las grietas de los mampuestos y las oquedades producidas por la falta de mortero, como se puede observar en las siguientes imágenes:

Tras esta limpieza se procedió a un picado especial no agresivo para la muralla, que permitía una posterior consolidación del lienzo mediante el relleno de mortero de cal en aquellas zonas que lo precisaban.
