EL CASTILLO DE SANTA OLALLA DEL CALA: ESTRATIGRAFÍA DE UN HÁBITAT ESTRATÉGICO

Miguel A. Vargas Durán
Arqueólogo

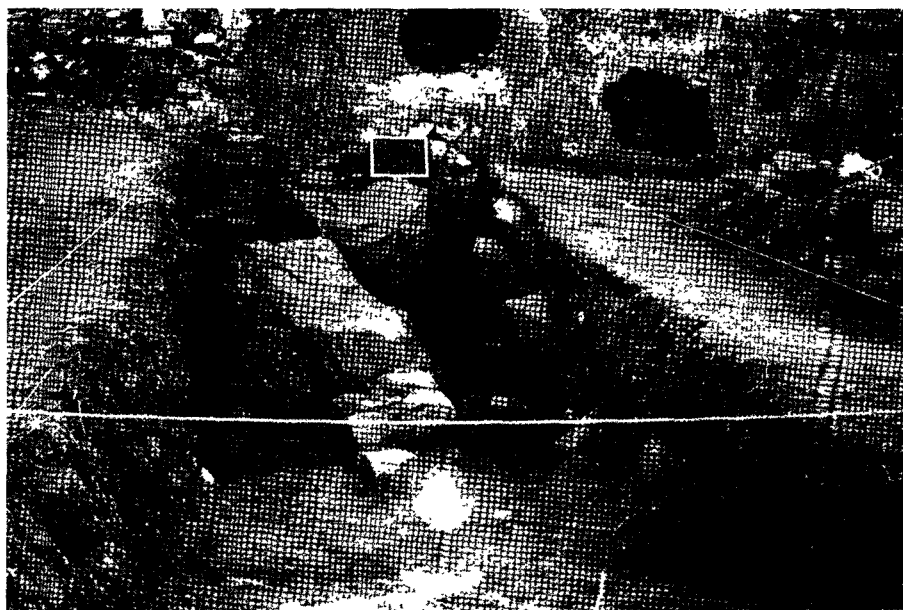
Corte n.º 5, Unidad Estratigráfica 2 (U.E. 2).

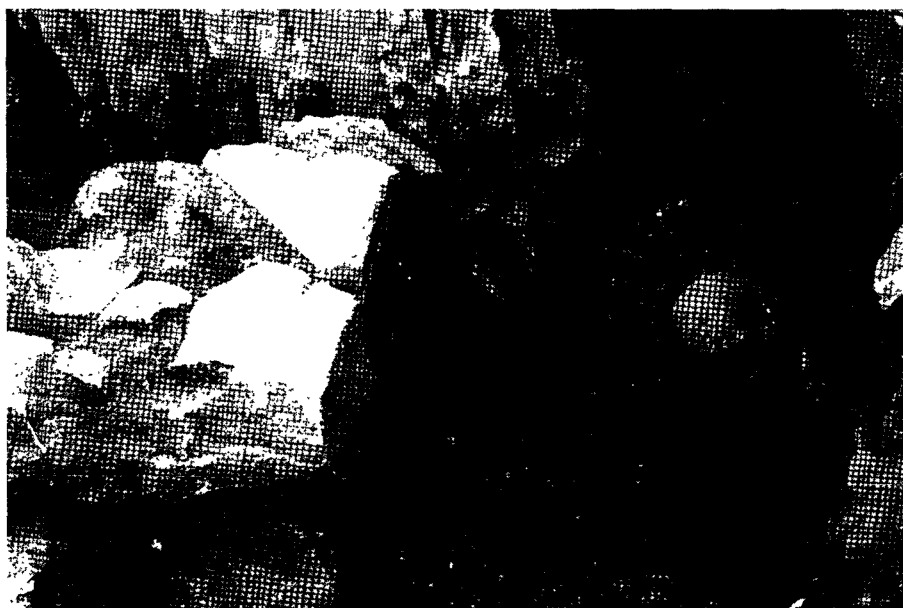
Detalle de la U.E. 2.

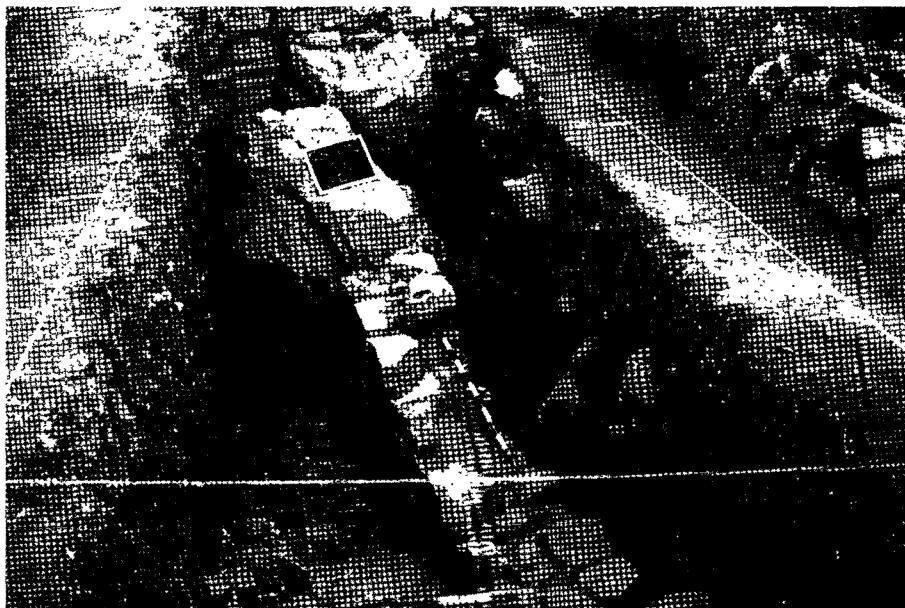
Vista general del Corte n.º 5.
