INTERVENCIÓN ARQUEOLÓGICA EN EL CASTILLO DE CALA (HUELVA)

Eduardo Romero

Timoteo Rivera

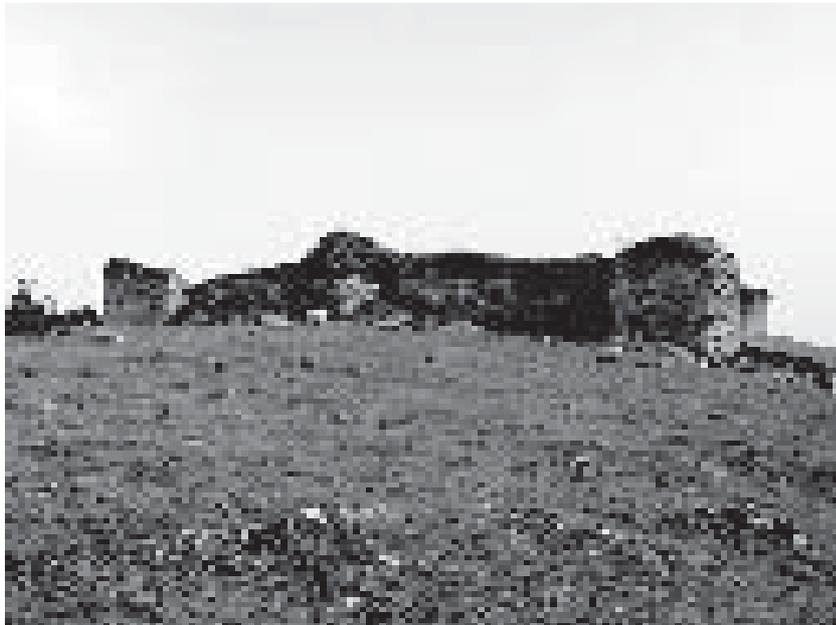
Foto 1: Vista general del Castillo de Cala

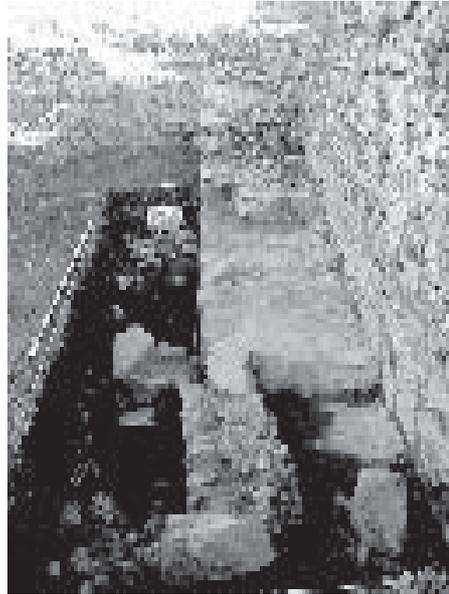
Foto 3: escalera de acceso a la muralla y estructuras murarias

Junto a la entrada principal se localiza una escalera de acceso a la muralla. Se encuentra adosada al lienzo de muralla SE y asciende en dirección NE. Está construida, en su parte externa, mediante un muro de mampostería careada, y en su parte interna, tanto del relleno, como de los peñaños. De estos se han conservado 5 que presentan distintas dimensiones tanto en las huellas como en las tabicas. El pavimento de las huellas está formado por un empedrado donde se ha utilizado argamasa de cal. En su desarrollo final se adosa a la esquina que forman los lienzos de la muralla y la torre A, al menos, en las partes inferior y media, porque en la parte superior se une a esos paramentos. Al llegar a la altura de la cámara de la torre A presenta un escalón en dirección Sudeste por el que se accedía a ella, mientras que el cuerpo de la escalera sigue ascendiendo hasta la cota de la muralla.

Junto a la poterna y la torre E, se localiza otra escalera de acceso a la muralla. Está adosada a la esquina que conforman los lienzos de muralla NW y SW, siendo su desarrollo paralelo al primero de los lienzos, es decir, asciende en dirección Suroeste. Está construida con un muro de mampostería careada que se enlucce y que se decora con trazos, imitando a sillares. El interior está compuesto por un relleno de argamasa de cal y piedras. En la parte inferior se observa como se adosa a los lienzos de la muralla, mientras que en la parte superior se inserta dentro del lienzo de la muralla. Sobre las dimensiones, no podemos señalar la longitud de su desarrollo pero sí la anchura que alcanza 1'27 m. El grado de deterioro que presenta tampoco permite precisar datos sobre los peldaños.
