# HISTORIA DE UNA PATOLOGÍA, Las Columnas de la I. P. del Divino Salvador de Cortegana

*Rafael Usín Gayo*

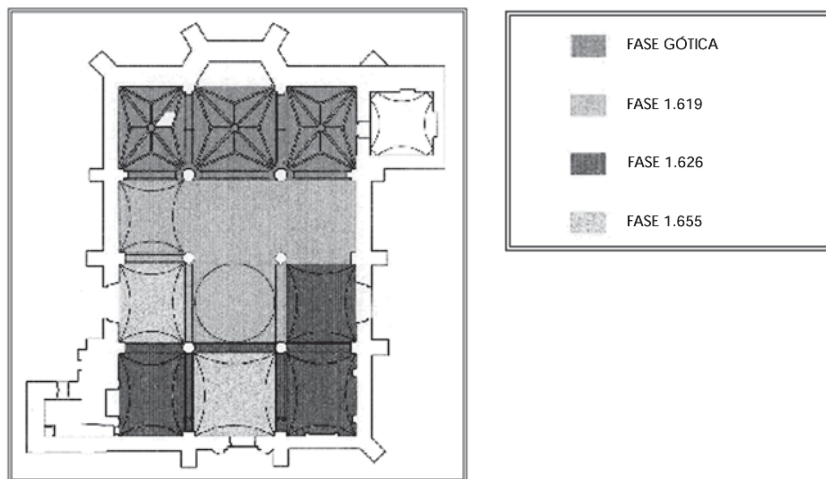
La primera ilustración que recoge el libro de J. M. Sánchez, es la planta de la Iglesia, con las diferentes fases de su construcción y su cronología, pudiendo hacer la primera observación temporal, constatando la diferencia entre la transición de la etapa gótica a la renacentista columnaria, que

se fija entre las postrimerías del S.XVI y 1.604, época en la cual se edifican parte de los muros perimetrales y las seis columnas centrales, y la cubrición del segundo tramo de bóvedas y la cúpula, que se fijan en 1.619, otras tres bóvedas en 1.626 y las últimas en 1.655. Por lo tanto, entre la construcción de la segunda columna, contando desde el altar, del lado de la epístola y la última bóveda que en ella descansa, pasan unos veintiséis años.

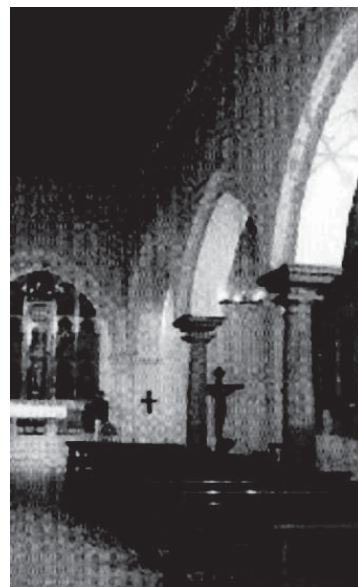
De las seis columnas que conforman el espacio central de la Iglesia, parecía a priori que las que podían acusar algún tipo de defectos, serían las dos de la cabecera,

debido a su origen traumático y su construcción anómala, suponiéndolas un proceso constructivo que hoy en día no se realizaría con tranquilidad, a pesar de las técnicas sofisticadas, los andamios telescópicos, los micrómetros, etc., pero que en la antigüedad parecían cosa de todos los días, teniendo en la provincia otros ejemplos, como el de la Iglesia Parroquial de Cala, que tiene sustituidos todos los soportes mudéjares por columnas renacentistas con zapatas superiores para adaptarse a la anchura de las arcadas.

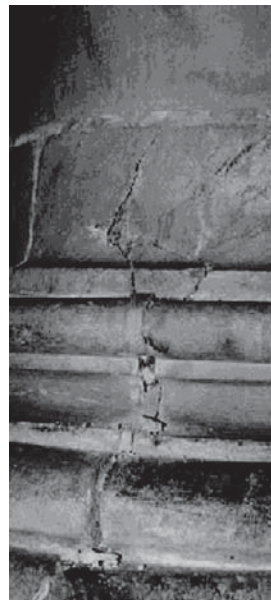
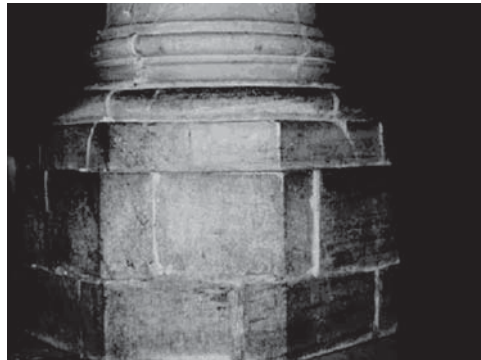
En los archivos de la Delegación constaban unos estudios del subsuelo que se habían realizado para determinar las compacidades y humedades relativas del terreno que rodea las columnas, de los cuales parecía deducirse la posibilidad de un fallo del mismo, que provocase un giro del asiento de la columna y se manifestase con la patología descrita, recomendando la realización de un refuerzo de la cimentación, mediante un cosido con micropilotes.

Estudiada la hipótesis, no parecía demasiado verosímil la teoría del fallo de la cimentación como origen de la patología, sobretudo por la gran diferencia de aperturas existente entre las fisuras, de décimas de milímetros, de las claves de los arcos laterales, la ausencia total de defectos en los fustes y los varios centímetros de separación entre los labios de la grieta de la basa.

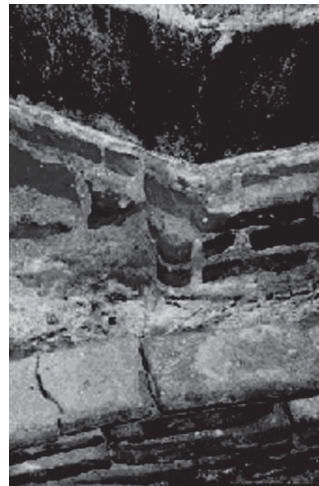
En el interior de la Iglesia se comenzó por la instalación de sensores para medir evoluciones milimétricas de las fisuras, descartando la utilización de testigos fracturables por la poca fiabilidad de sus resultados y la alarma social que suelen desatar, siendo fundamental en este caso el conocimiento preciso de las evoluciones de las fisuras, ya que de este dato podían derivarse nuevas medidas cautelares, como así ocurrió en el soporte más dañado y que señalaremos en su momento. Se continuaron las labores con el levantamiento del pavimento y excavación de las zonas limítrofes de los soportes 5, 4, 6 y 2, por orden de realización,

donde se empezaron a detectar las primeras anomalías, alargando la excavación entre los soportes 4 y 6. Se profundizó la excavación en los pozos 2, 4 y 6 hasta el nivel del firme usado para cimentar, respetando los niveles de antiguas cimentaciones. Como es lógico en estas labores, realizadas con las cautelas arqueológicas precisas, afloraron multitud de restos humanos, siendo reconocidos por los representantes del Juzgado de Aracena y el Forense, autorizando la intervención, con la precaución de cernir la tierra para evitar que se perdiese algún hueso pequeño en el vertedero, recomendando el traslado de los restos a la fosa común o su inhumación nuevamente en el mismo lugar. En esta fase destaca la conformación de las tumbas, realizadas mediante filas longitudinales que recorren todas las naves, talladas en el firme, constituido por roca de grano fino cual se verá más adelante, y coronadas las entrecalles por tres hiladas de ladrillos, antes de tender el pavimento, lo cual viene a confirmar la ejecución del anterior pavimento, el que dispusiese Antonio Delgado, **de baldosas hexagonales de barro cocido, que colocó profundizando una tercia y macizándolo todo de cal y canto y rebocándolas después con mezcla del mismo color.** Sin lugar a

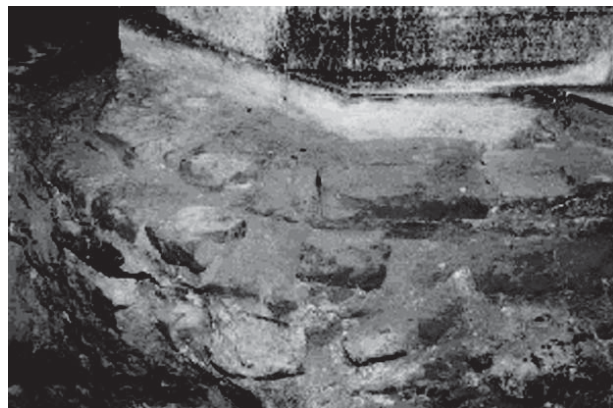
Con las primeras calicatas practicadas, se comenzaron a observar diferencias fundamentales en las técnicas constructivas empleadas, fundamentalmente entre los soportes números 2 (supuestamente de sustitución) y 4 (el más afectado por las patologías).

De la simple observación del primero se deduce que se ha utilizado la misma cimentación preexistente, restando bajo el plinto renacentista varias hiladas de ladrillo macizo, (de planta sensiblemente cruciforme) asentado con mortero de cal, que presenta en los vértices de las caras exteriores la misma moldura circular que se puede observar en los arcos apuntados, presentando la cimentación un aspecto muy organizado, con una ejecución limpia, con la utilización puntual de roca granítica en recalces puntuales. De los testigos obtenidos se deduce que la cimentación está

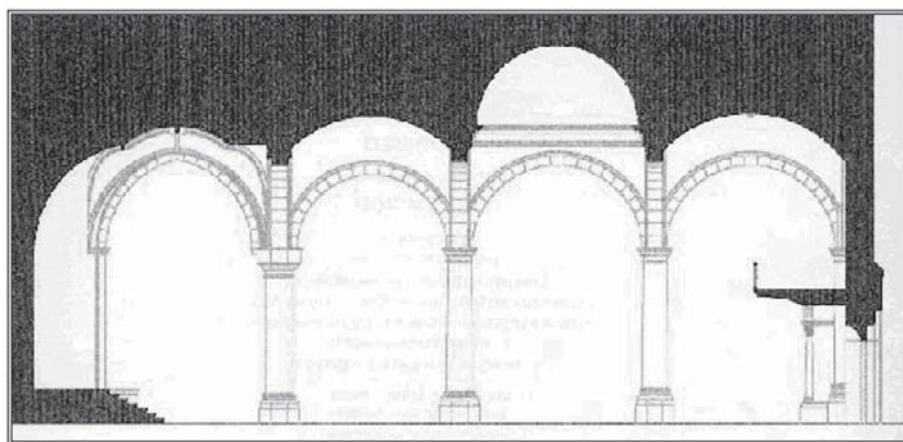
El resto de cimentaciones observadas, gracias a las catas realizadas, tienen similares características, pero diferente factura, como realizadas por distinta mano, lo cual parece bastante coherente con la diferente cronología en su erección, pudiendo corresponder por parejas a cada una de las fases, así se realizarían las dos primeras a la vez, con la tecnología que des-

velaremos mas adelante, en una segunda fase se realizarían las segundas y, por último la tercera pareja, dando como resultado diferencias apreciables en la manera de trabajar, cuando no en los materiales usados o en las proporciones de los morteros.

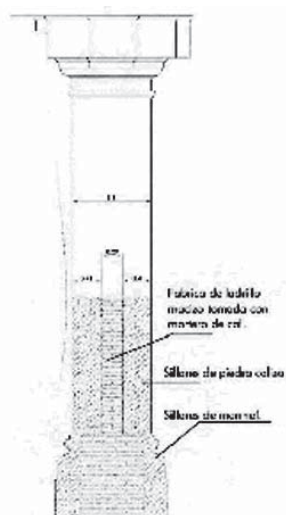
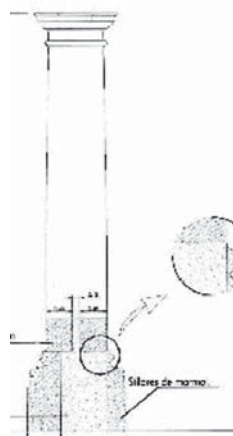
Las dos primeras columnas se realizaron, aparentemente, forrando los primitivos pilares de ladrillo, mediante un proceso reiterativo, después de un apeo adecuado, de tallado del soporte y forrado del mismo, que se ha podido llevar a cabo en sentido ascendente, iniciándose en el plinto, con forro de mármol, con una capacidad a compresión simple de  $719 \text{ Kg/cm}^2$  y un espesor de unos  $35,00 \text{ cm.}$ , dejando un núcleo del orden de  $87,00 \text{ cm.}$ , con este sistema se continúa por la basa y el fuste, realizando el forro con sillares de piedra caliza, con una capacidad de  $325 \text{ Kg/cm}^2$ , y unos espesores del orden de los  $40,00 \text{ cm.}$ , dejando un núcleo de ladrillo ma-

cizo de 30,00 cm., razón por la cual ninguna de las columnas realizadas con esta técnica presenta ningún tipo de patologías. En alguno de los casos se ha detectado la presencia de mortero de cal entre los bloques de caliza y el ladrillo, realizado probablemente para absorber posibles diferencias de asiento o tallado de las piezas.

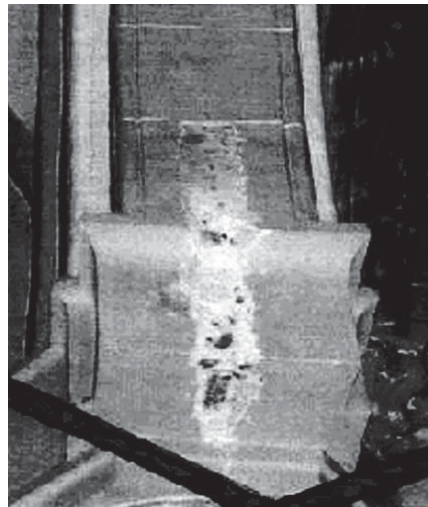
Una vez que estábamos en la investigación de los materiales de la iglesia, parecía oportuno realizar alguna cata en las piezas, descritas como monolíticas, interpuestas entre los arcos y las columnas, para que no se repitiese la expresión ***se refregaron las columnas de la iglesia porque no se sabía de que material estaba hecha***, dando como resultado que, bajo un revestimiento de mortero, aparecen nuevamente los mismos ladrillos macizos tomados con mortero de cal del resto de los soportes primitivos, tratándose probablemente de un retallado de los mismos destinado recibir algún dibujo de entablamento o similar. Tal vez fuese interesante en posteriores fases investigar si al interior de estas “piezas” existe algún tipo de refuerzo estructural.

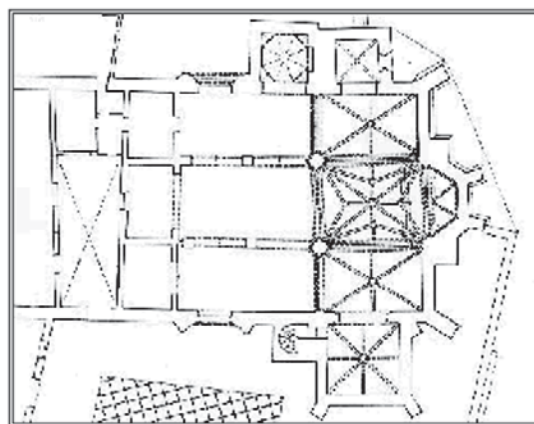
Con respecto a la conformación del primitivo templo, el presumir una tipología de sucesivos arcos tipo diafragma, como los que se pueden contemplar en la ermita de San Benito del Cerro de Andévalo, por citar un ejemplo de tres naves, ya que este sistema suele ser habitual en las Iglesias de nave única, utilizando los espacios entre machones para la ubicación de capillas laterales, como el caso de la I. P. de Puerto Moral, la I de Corterrangel y tantas otras, podría verse contestado con el testigo de la cimentación detectada en una de las ca-

tas, perfectamente alargado, lo cual parece que nos podría dirigir mas en la dirección de un templo de reducido ábside, primer cuerpo, a modo de crucero, de bóvedas de nervaduras, mas o menos elaboradas, continuando con un buque de iglesia con arquería longitudinal, con soportes cruciformes alargados en el mismo sentido, con semicolumnas adosadas en algunos casos y arcos apuntados, normalmente enmarcados en alfiz. Esta forma de construir resulta bastante castiza, baste recordar, en un ejercicio de abstracción, la planta de la I. P. de San Jorge de Palos de la Frontera, de alguna forma la I. P. de La Concepción, de la serrana Corteconcepción, por no mencionar la gran variedad de ejemplos en los que tan solo se realiza de crucería el presbiterio, siendo el desarrollo del templo, de artesa de par y nudillo en la nave central y de colgadizo en las laterales. Todo un mundo por investigar.

Por el contrario en la cimentación del soporte 4, se observan los restos de la cimentación mudéjar de forma lateral, realizándose una especie de pozo de cimentación, con una capa de reparto de una o dos hiladas de ladrillo macizo tomado con mortero de cal, siendo la profundidad del plano de cimentación muy variable, entre los treinta y los setenta centímetros. A pesar del aspecto poco fino de la ejecución material del pozo, no se observan grietas ni fisuras, ni aparentes vuelcos ni asentamientos, por lo cual se fue reforzando la teoría del origen interno de las patologías. No quisiéramos pasar por alto en este punto el perfil de la cimentación aparecida junto a la renacentista, que sin duda corresponde a la etapa mudéjar, con una planta cruciforme, pero sensiblemente alargada en el sentido de la nave, lo cual, en principio, podría contradecir la teoría de los arcos diafragma, apuntando más bien a una arquería longitudinal, pero esto será tema de otra investigación.
