EL ESPACIO MEDIEVAL DE LA HUERTA DE LA ERMITA DE SAN MAMÉS (AROCHE, HUELVA)

Universidad de Huelva

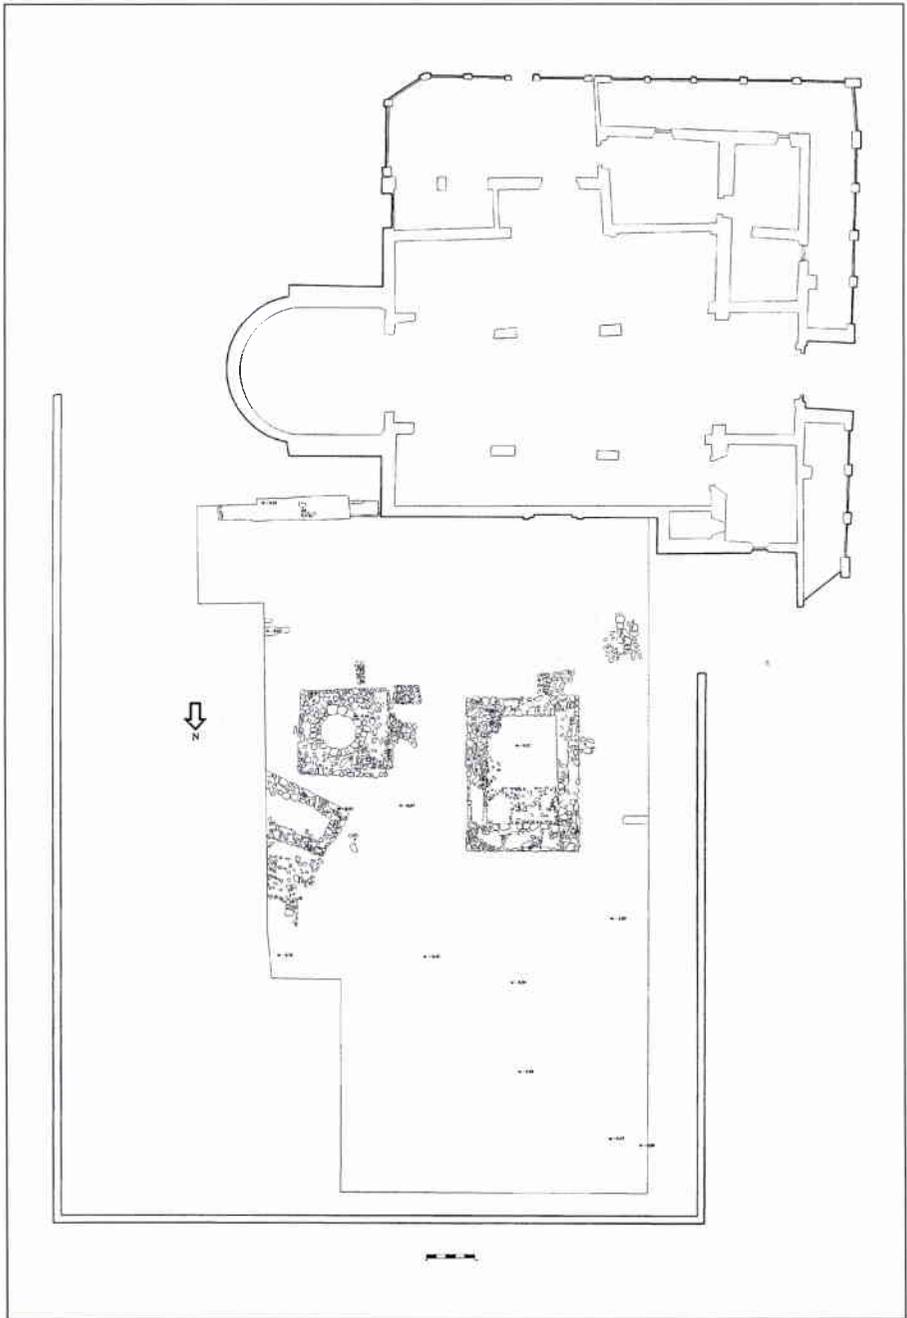
Figura 1.

Los recientes trabajos de excavación llevados a cabo en la huerta de la Ermita de San Mamés han puesto de manifiesto una ocupación del espacio más compleja de lo que en principio podría parecer. La investigación arqueológica realizada en sendas campañas en los años 1996-97 (RODRIGO CÁMARA, 1996; VIDAL TERUEL y RODRIGO CÁMARA, 1997), ha permitido completar la visión que en un principio se tenía sobre el yacimiento, donde había constancia de una ocupación romana que debía tener su continuación en momentos posteriores, dada la presencia de la ermita de San Mamés, aun cuando, hasta el momento no había sido posible cifrar de qué modo se produjo la reutilización de este espacio y su adecuación a los nuevos usos históricos. Sin embargo, el hecho de hallarnos ante una actuación de emergencia condicionada por factores económicos y temporales sólo permitió exhumar una parte de toda la huerta. Esperamos poder retomar en un futuro no muy lejano los trabajos para, de este modo, poder relacionar de una forma más efectiva la función cultural de la Ermita, los restos funerarios, y las construcciones agrícolas excavadas (Figura 1).

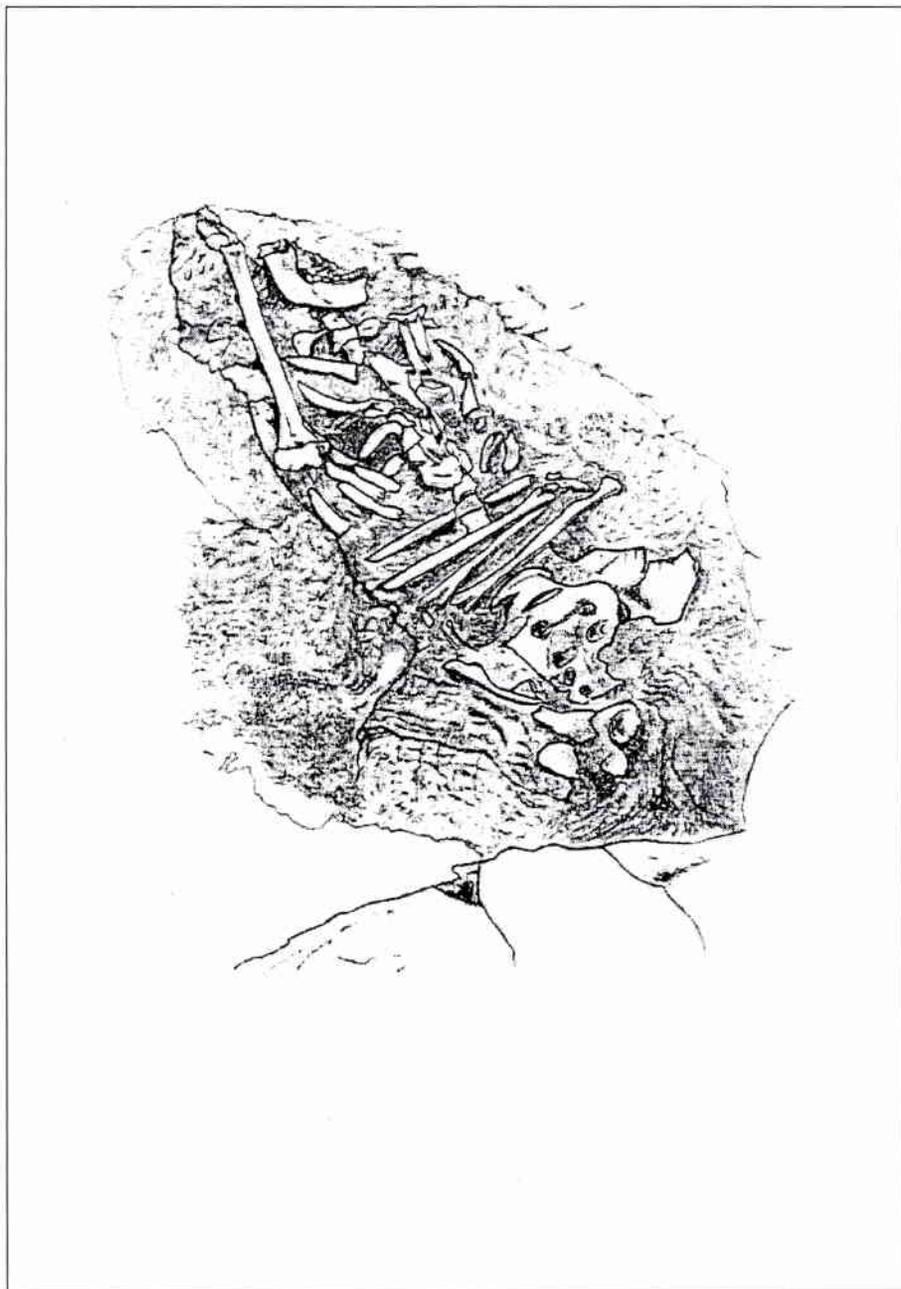
Fosa de enterramiento. Excavada a unos 0'37 mts de la superficie. Contenía una inhumación depositada directamente sobre la tierra, en posición de decúbito supino y orientada hacia el Oeste. De ésta sólo se ha recuperado la parte superior al quedar el resto embutido en el perfil Este. No se ha documentado hasta el momento resto alguno de ajuar, aunque no se descarta su existencia junto a las extremidades inferiores como en el caso de la inhumación UE 12. (Figura 2).

Figura 2.
Tumba de inhumación.

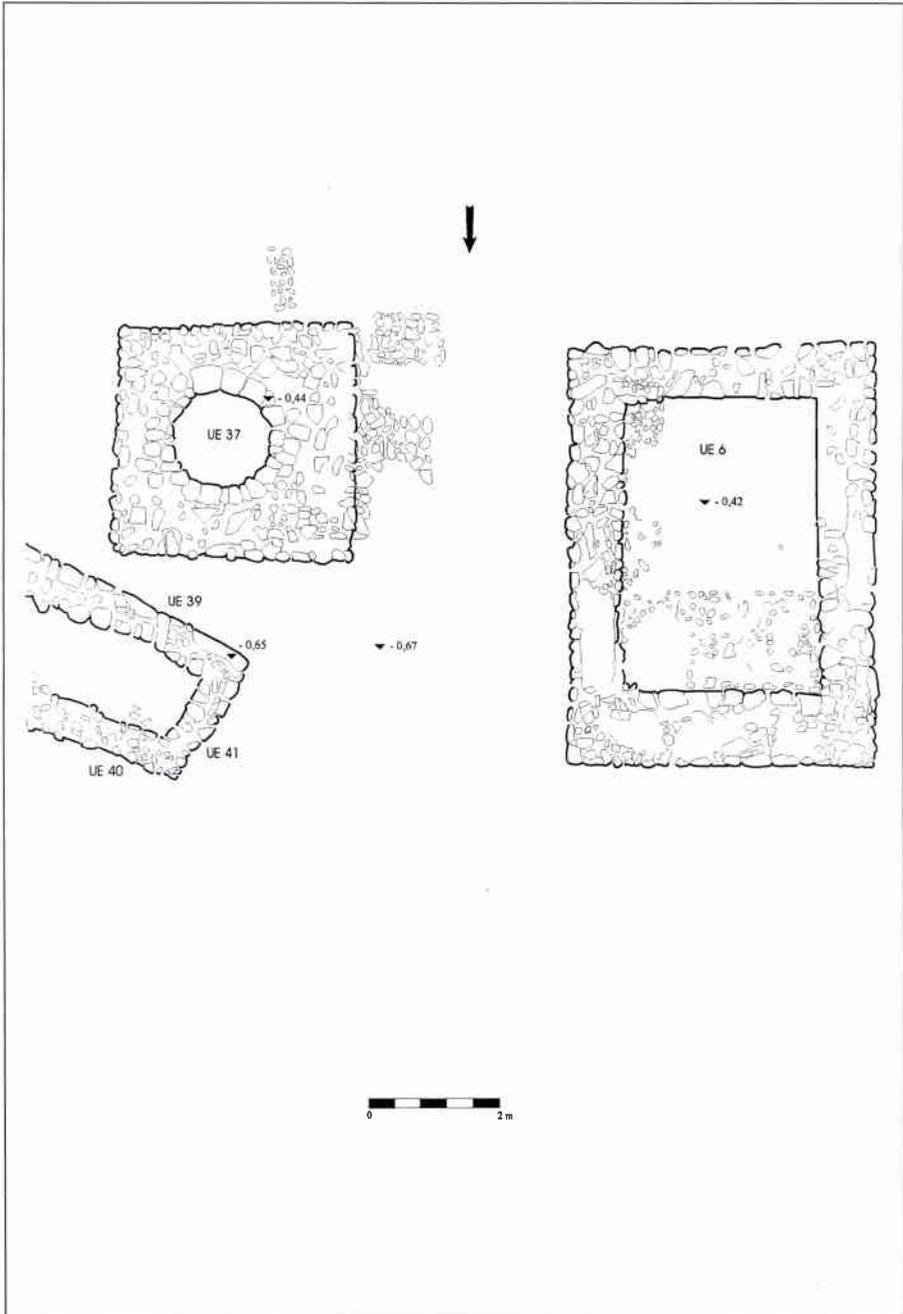
Figura 3.

Estructura rectangular delimitada por muros de 1 m. de anchura. Su base, que conserva una fábrica cuidada de mortero y cantos de río, se encuentra sobreelevada con respecto al nivel de ocupación (Figura 3). Son de reseñar estas dos particularidades, la extraordinaria anchura de los muros, que contrastan con la tónica de las otras fábricas romanas y medievales, y la altura de su nivel de suelo (- 0,42 mts) con respecto a la rasante de época medieval-moderna (- 0,62 mts).

Pozo de Noria situado al Sureste del edificio central y alineada con la Unidad Estratigráfica 6. Presenta un brocal circular realizado con piedras rectangulares unidas con mortero, protegido por una estructura cuadrangular realizada igualmente en piedra que le sirve de marco. El conjunto se completa con un empedrado realizado con grandes cantos de río unidos a hueso, que rodea al marco. Las dimensiones del pozo son 1'40 mts de diámetro interior, y 2'29 mts de diámetro exterior; la estructura cuadrangular que le sirve de marco es de 3'37 mts (Figura 3).

Las Unidades Estratigráficas 39, 40 y 41 forman un espacio de forma rectangular que no ha podido ser documentado totalmente al quedar soterrado todavía bajo el perfil Este. (Figura 3).

La Unidad Estratigráfica 37, con brocal circular, estructura cuadrangular de refuerzo y pasillo perimetral empedrado, puede interpretarse como una estructura correspondiente a una noria se sangre (de tracción animal). La estructura cuadrangular protegería el embrocado del pozo del movimiento de la noria. El pasillo perimetral empedrado sería la servidumbre del animal para mover con este recorrido circular una rueda horizontal con dientes, que pondría en movimiento a su vez una polea de canjilones de sentido vertical, pues las dimensiones interiores del pozo hacen imposible la instalación de una noria de madera.

La noria se completaría con una alberca para almacenar el agua, y así hemos interpretado la Unidad Estratigráfica 6, que por sus escasas dimensiones, la inexistencia de vanos, el grosor de los muros y la altura del pavimento, podría corresponder a un enorme pilón para el riego de la huerta. Por otro lado, es sintomática la identidad del aparejo entre el pozo de noria y la alberca. En este sentido, la Unidad Estratigráfica 11 se identificaría con el muro de soporte de una lieva, que serviría para distribuir el agua desde esta alberca.

La habitación de muros a hueso, más pobres en calidad y consistencia, sólo tiene sentido como un pequeño almacén de uso agrícola de época más reciente, una vez abandonado el uso de la noria. Su construcción ocupó parte del empedrado para el animal, por lo que la noria en ese momento no funcionaría.
